## Küche

Häufiges Problem: hinter den Küchenschränken bildet sich Schimmel

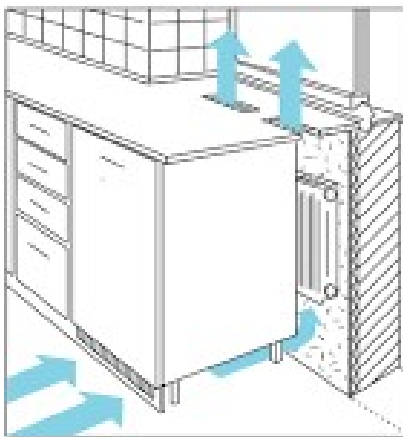
So funktioniert die Hinterlüftung korrekt!

Wichtig ist, dass die Hinterlüftung der Küchenschränke nach der Sanierung sicher gestellt ist! Stellen Sie also Zuluft und Abluft sicher – somit haben Sie Schimmelfreiheit dauerhaft sicher gestellt!

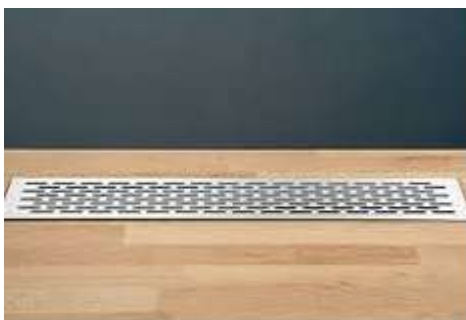
Lüftungsgitter in der Arbeitsplatte

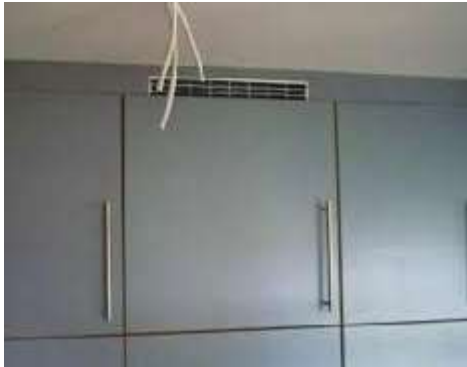
Lüftungsgitter im Oberschrank
